# MEERJAREN DUURZAAM ONDERHOUDSPAN

een meerjaren onderhoudsplan met duurzame verbetermaatregelen

## Straataanpak Maastrichtsestraat Den Haag

Voorbeeldrapport

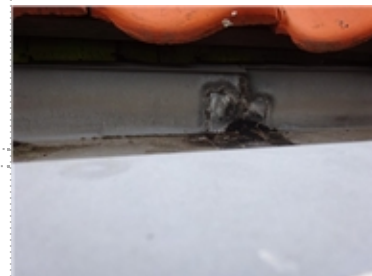
Lekkage ( vervolg shades, hout en schiderwerk.)

Het zinkwerk in de goten is redelijk van kwaliteit. Ter plaatse van het dakkapel aan de voorzijde is er sprake van een lekkage vanuit de goot. Vervolgschade hout- en schilderwerk aantasting gootconstructie. Wij vermoeden dat de soldeernaden van het zink in de goot niet intact zijn. Advies, vervangen zink.

Separaat opgenomen om de houten gootconstructie te vervangen.

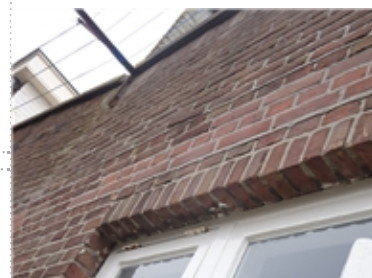
#### 2811 Ingemetselde lateien

Corrosie ingemetselde lateien

Boven de houten deurkozijnen van de woonkamers, is een horizontale scheur in het voegwerk aangetroffen. De stalen ingemetselde latei zijn aan het roesten. Dit dient destructief onderzocht te worden.

| Activiteit: | 2021 | Hvh | Totaal |
|---|---|---|---|
| Onderzoek+herstel ingemetselde stalen lateien | | 6,00 m1 | € 2.541 |

| Code | Element/Locatie | Handeling/Gebrek | Hvh Ehd | 2021 |
|---|---|---|---|---|
| 2811 | Ingemetselde lateien<br>Achtergevel | Onderzoek+herstel ingemetselde stalen lateien<br>Corrosie ingemetselde lateien<br><br>Vrijmaken stalen latei en ontroesten. Controle op draagkracht. Bij voldoende sterkte latei twee keer behandelen met roestwerende primer. Latei afwerken als bestaand. | 6,00 m1 | € 2.541 |

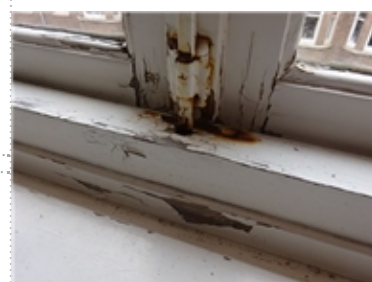
Vervolg schade lekkage

Het schilderwerk op het houten slaapkamerkozijn 2e verdieping is door lekkage en vocht sterk aangetast. Het schilderwerk dient vernieuwd te worden om vervolgschades te voorkomen.

| Activiteit: | 2021 | Hvh | Totaal |
|---|---|---|---|
| Vervangen schilderwerk kozijn en raam hout dekkend | | 3,00 m2 | € 254 |

| Code | Element/Locatie | Handeling/Gebrek | Hvh Ehd | 2021 |
|---|---|---|---|---|
| 4621 | Buitschilderwerk raamkozijn in dakkapel hout dekkend (voorzijde)<br>Hellend dak | Vervangen schilderwerk kozijn en raam hout dekkend<br>Vervolg schade lekkage<br><br>Verflagen geheel verwijderen, kleine beschadigingen herstellen, geheel 2x gronden, plamuren en schuren en 1x aflakken. | 3,00 m2 | € 254 |

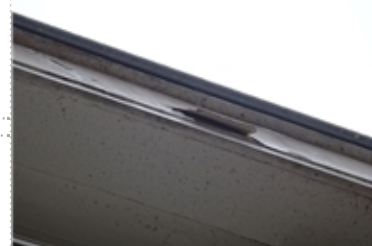
#### 4621 Buitenschilderwerk overstek, boeiboord hout dekkend

Beginnende verouderingsgebreken

Het schilderwerk op de houten dakoverstek met boeiboord vertoont beginnende verouderingsgebreken. Het schilder- en houtwerk dient hersteld te worden om verdere vervolgschades te voorkomen.

| Activiteit: | 2021 | Hvh | Totaal |
|---|---|---|---|
| Groot schilderwerk overstek, boeiboord hout dekkend | | 7,50 m2 | € 412 |

| Code | Element/Locatie | Handeling/Gebrek | Hvh Ehd | 2021 |
|---|---|---|---|---|
| 4621 | Buitschilderwerk overstek, boeiboord hout dekkend<br>Plat dak | Groot schilderwerk overstek, boeiboord hout dekkend<br>Beginnende verouderingsgebreken<br><br>Loszittende verflagen verwijderen, plaatselijk gronden en plamuren, geheel schuren en 1x gronden, plamuren en schuren en 1x aflakken. | 7,50 m2 | € 412 |

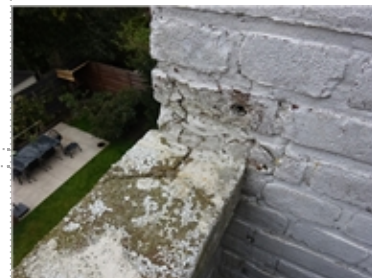
Verwerking en aantasting door vocht

De muurplaten op de gemetselde balustraden zijn net als het metselwerk vervuild en aangetast door vocht. Om betonschade te voorkomen (roesten wapening), is het noodzaak om de muurplaten waterdicht af te werken.

| Activiteit: | 2021 | Hvh | Totaal |
|---|---|---|---|
| Aanbrengen ingewassen granito afwerking beton | | 6,00 m1 | € 327 |

| Code | Element/Locatie | Handeling/Gebrek | Hvh Ehd | 2021 |
|---|---|---|---|---|
| 4628 | Ingewassen granito afwerking muurplaat<br>Dakterras | Aanbrengen ingewassen granito afwerking beton<br>Verwerking en aantasting door vocht<br><br>Scheuren en beschadigingen ruim openhakken. Wapening ontroesten en behandelen met roestwerende primer. Beton herstellen met een krimparme reparatiemortel. Oppervlakte afwerken met een granitomortel als bestaand. Schilderwerk is niet inbegrepen. | 6,00 m1 | € 327 |

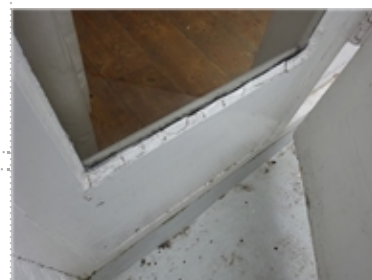
Beginnende verouderingsgebreken schilder- en houtwerk

Het schilderwerk op de houten deurkozijnen 1e verdieping, ter hoogte van het balkon, vertoont beginnende verouderingsgebreken. Het schilder- en houtwerk dient hersteld te worden om verdere vervolgschades te voorkomen.

| Activiteit: | 2021 | Hvh | Totaal |
|---|---|---|---|
| Groot schilderwerk deurkozijn hout dekkend | | 16,00 m2 | € 1.065 |

| Code | Element/Locatie | Handeling/Gebrek | Hvh Ehd | 2021 |
|---|---|---|---|---|
| 4631 | Buitenschilderwerk deurkozijn hout dekkend<br>Achtergevel<br>Loszittende verflagen verwijderen, plaatselijk gronden en plamuren, geheel schuren en 1x gronden, plamuren en schuren en 1x aflakken. | Groot schilderwerk deurkozijn hout dekkend<br>Beginnende verouderingsgebreken schilder- en houtwerk | 16,00 m2 | € 1.065 |

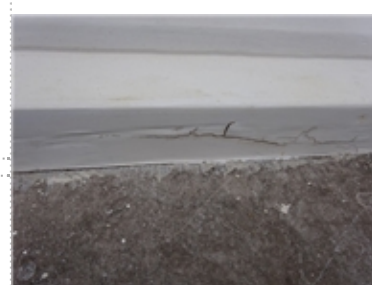
Verouderingsgebreken

Het schilderwerk op de liggende delen van de erkerkozijnen op de begane grond vertoont verouderingsgebreken. Het schilder- en houtwerk dient hersteld te worden om verdere vervolgschades te voorkomen.

| Activiteit: | 2021 | Hvh | Totaal |
|---|---|---|---|
| Klein schilderwerk kozijn en raam hout dekkend | | 10,00 m2 | € 363 |

| Code | Element/Locatie | Handeling/Gebrek | Hvh Ehd | 2021 |
|---|---|---|---|---|
| 4631 | Buitenschilderwerk erkerkozijn hout dekkend<br>Voorgevel<br>Kale en verweerde plekken plaatselijk gronden, geheel schuren en 1x aflakken. | Klein schilderwerk kozijn en raam hout dekkend<br>Verouderingsgebreken | 10,00 m2 | € 363 |

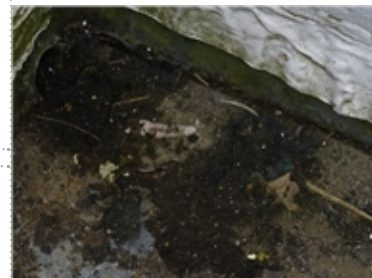
Vuil, aanslag, verkleuring

De dakterrassen op de 2e verdieping zijn afgewerkt met zink- en loodwerk. Het zinkwerk is matig en sterk vervuild. Er is geen sprake van lekkage. Wij raden de eigenaren aan om regelmatig de balkonvloeren als de terrasvloeren te reinigen. Binnen 5 jaar is vervanging opgenomen.

| Activiteit: | 2025 | Hvh | Totaal |
|---|---|---|---|
| Vervangen dakbedekking zink | | 6,00 m2 | € 1.335 |

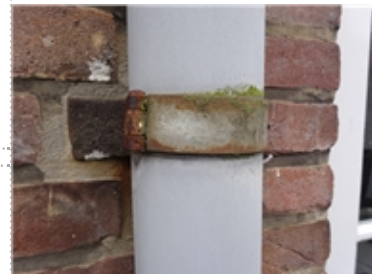
Corrosie beugels

| Activiteit: | 2022 | Hvh | Totaal |
|---|---|---|---|
| Vervangen hemelwaterafvoer pvc | | 17,00 m1 | € 902 |

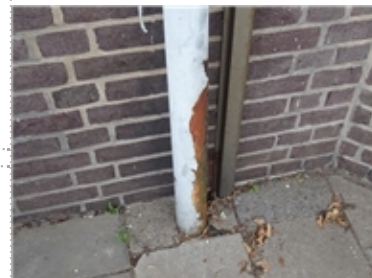
Corrosie onder eind h.w.a.

Het loro eindstuk alsmede de hemelwaterafvoer beugels zijn sterk gecorrodeerd. Wij adviseren in 2022 de hemelwaterafvoeren aan de vorgevel volledig te vervangen.

| Activiteit: | 2022 | Hvh | Totaal |
|---|---|---|---|
| Vervangen hemelwaterafvoer onder eind RVS | | 1,50 m1 | € 333 |
