# MEERJAREN DUURZAAM ONDERHOUDSPAN

een meerjaren onderhoudsplan met duurzame verbetermaatregelen

## Straataanpak Maastrichtsestraat Den Haag

Voorbeeldrapport

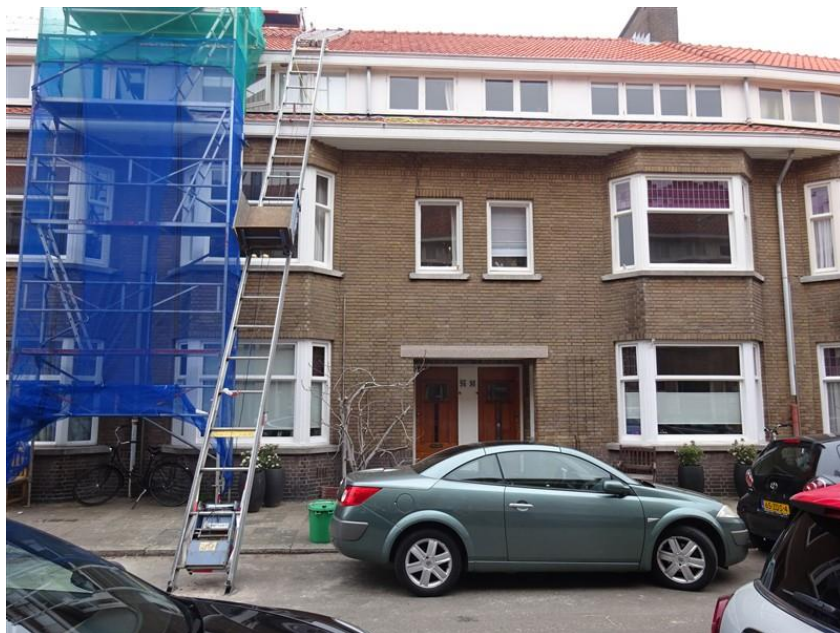
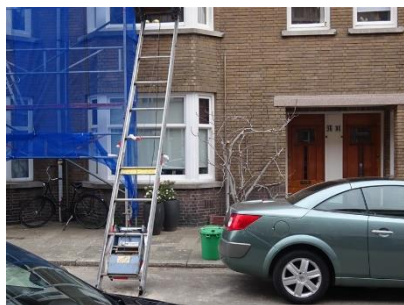
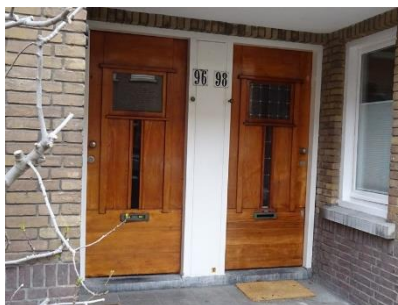
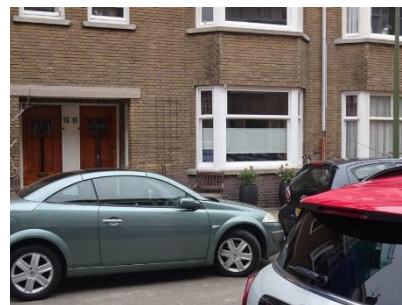
### Bouwdeel : Voorgevel

**Goed**

Het metselwerk en het voegwerk is goed van kwaliteit. In het metselwerk zijn geen scheuren aangetroffen. De gevelconstructie is goed. Het metselwerk is licht vervuld door weer- en verkeersinvloeden. Het voegwerk is van het type Verdiept. Het voegwerk is goed van kwaliteit.

De gevelopeningen zijn gevuld met houten kozijnen. Het schilderwerk op de houten kozijnen is redelijk van kwaliteit. Het schilderwerk op de liggende delen van de erkerkozijnen op de begane grond vertoont verouderingsgebreken.

Het loro-eindstuk en de metalen beugels van de hemelwaterafvoer zijn sterk gecorrodeerd.

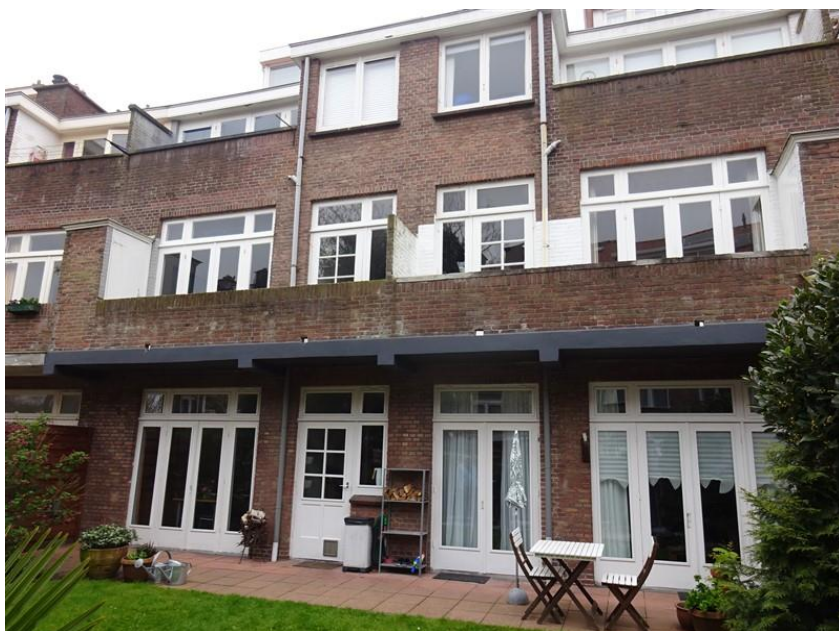
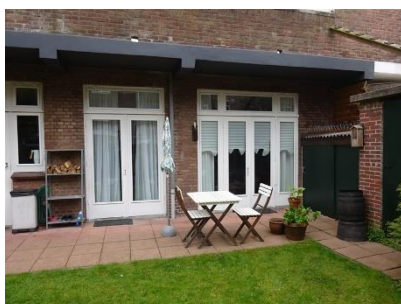
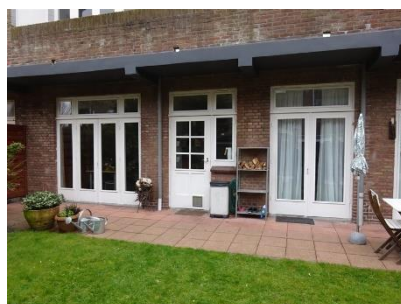
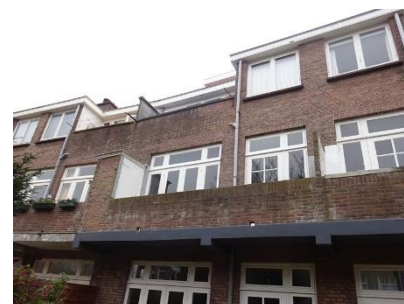
**Redelijk**

Het metselwerk en het voegwerk is redelijk van kwaliteit. Het voegwerk is van het type Platvol. Het metselwerk van de balustraden is vervuild (vochtintreding). Boven de houten deurkozijnen van de woonkamers, is een horizontale scheur in het voegwerk aangetroffen. De stalen ingemetselde latei zijn aan het roesten. Dit dient destructief onderzocht te worden.

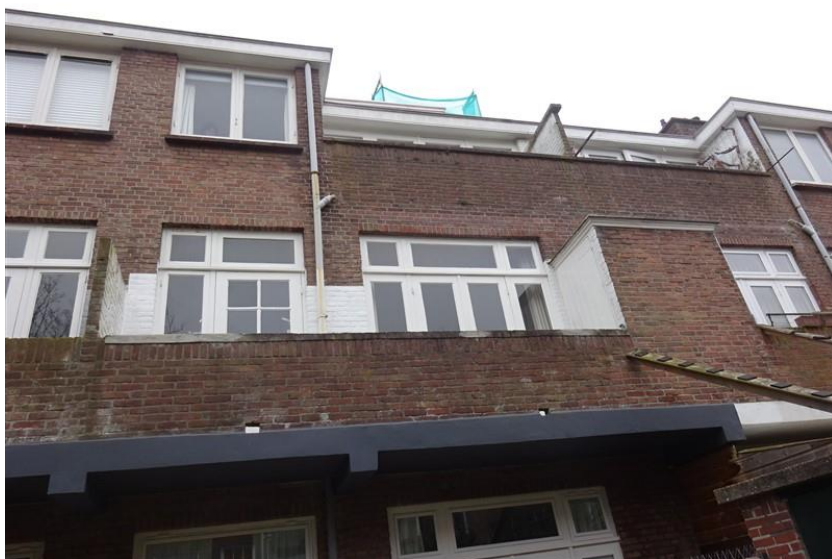
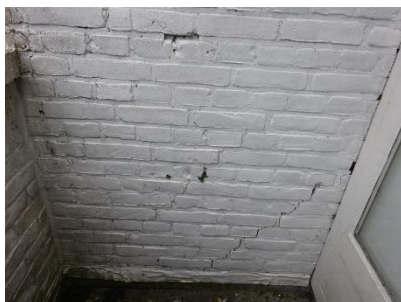
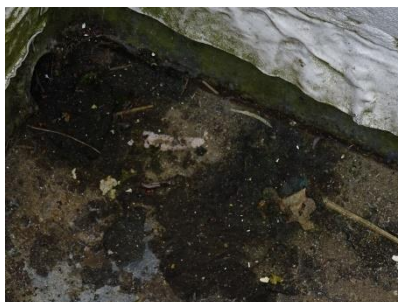
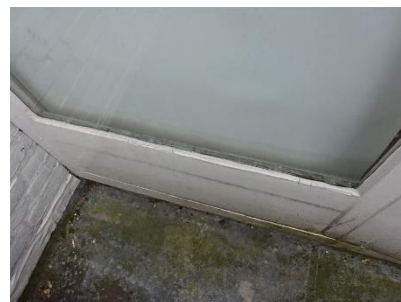
**Goed**

De dakterrassen op de 2<sup>e</sup> verdieping zijn afgewerkt met zink- en loodwerk. Het zinkwerk is matig en sterk vervuild. Er is geen sprake van lekkage. Wij raden de eigenaren aan om regelmatig de balkonvloeren als de terrasvloeren te reinigen. Binnen 5 jaar is vervanging opgenomen.

Het metselwerk is voorzien van wit sauswerk. Lichte scheurvorming aangetroffen in de gemetselde privacy scherm.

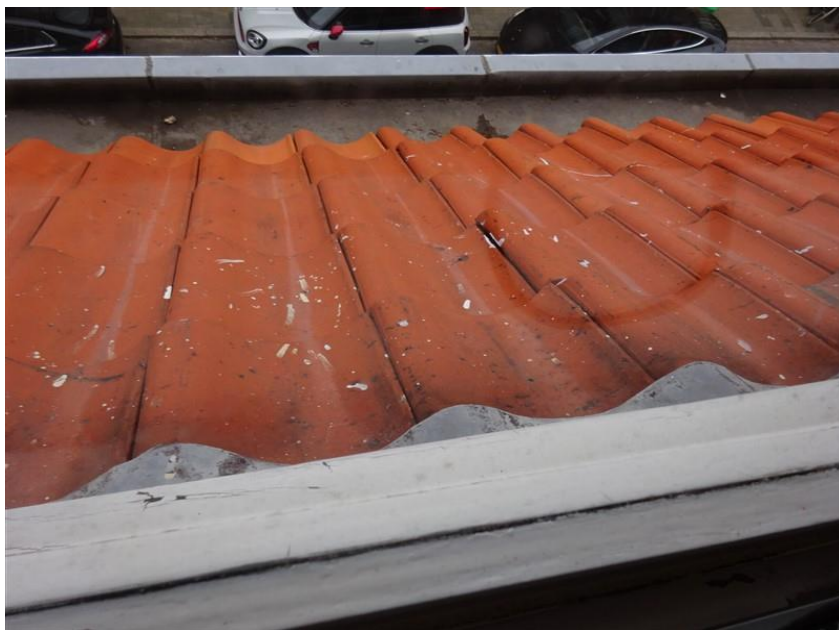
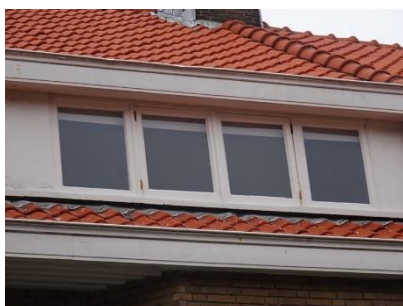
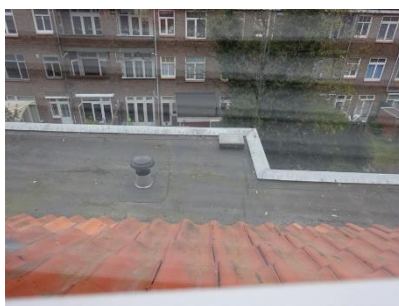
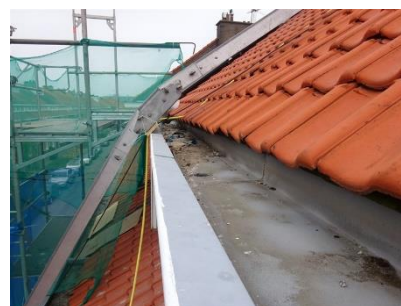
**Redelijk**

Het zinkwerk in de goten is redelijk van kwaliteit. Ter plaatse van het dakkapel aan de voorzijde is er sprake van een lekkage vanuit de goot. Vervolgschade aantasting hout- en schilderwerk gootconstructie. Wij vermoeden dat de soldeernaden van het zink in de goot niet intact zijn. Het schilderwerk op de houten gootconstructie aan de voorgevel is matig, mede door de lekkage. Het schilderwerk op de dakrand aan de achterzijde is vertoond beginnende verouderingsgebreken.
